**RELATÓRIO TÉCNICO DE SONDAGEM
OBRA: REFORMA E AMPLIAÇÃO (ALESE – ASSEMBLEIA LEGISLATIVA DE SERGIPE)**

**EXECUÇÃO DOS SERVIÇOS DE SONDAGEM DE SIMPLES RECONHECIMENTO
DE SOLOS COM SPT**

RELATÓRIO TÉCNICO DE SONDAGEM

OBRA: REFORMA E AMPLIAÇÃO (ALESE – ASSEMBLEIA LEGISLATIVA DE SERGIPE)

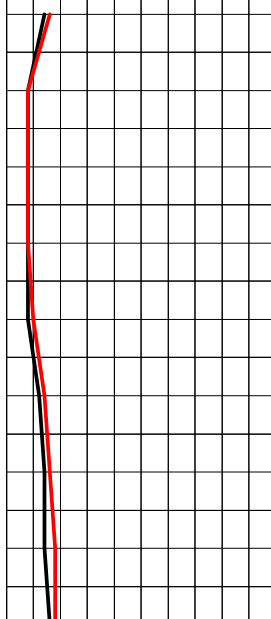
DATA INÍCIO: 08/02/2024
DATA FIM: 08/02/2024
FURO: SP - 04 Cont.

PENETRAÇÃO (Nº GOLPES P/ 30cm)				NÍVEL DE ÁGUA (m)	COTA DA BOCA DO FURO (m)	PROFUND. DA CAMADA (m)	PERFIL GRÁFICO E Nº DE AMOSTRAS	COORDENADAS: E = 713.350,000 / N = 8.792.822,000	
Nº GOLPES Ni	Nº GOLPES Nf	GRÁFICO (10 20 30 40)							CLASSIFICAÇÃO DO MATERIAL
7	8

-11,260	21,80	21	Areia fina siltosa, fofa à pouco compacta, cor de cinza escura.
4	4					22	22	23	Argila siltosa, mole, cor de cinza escura.
4	4					23	24	24	
4	4					24	25	25	
4	5					25	26	26	Argila siltosa com pouca matéria orgânica (fragmento de concha), média, cor de cinza escura.
6	7					26	27	27	
7	8					27	28	28	
7	9					28	29	29	Argila siltosa com decomposição de rocha, dura, variegada (cor de cinza).
8	9					29	30	30	
					-18,410	28,95	31	Impenetrabilidade no trépano de lavagem com 29,03m - Item 5.4.2.5 da NBR-6484/OUT2020	
					-18,490	29,03	32		
							33		
							34		
							35		
							36		
							37		
							38		
							39
